Sags navn: **AB BRONZELUNDEN**

Sag nr.: 13555

Dato: Viby, den 18.01.2023

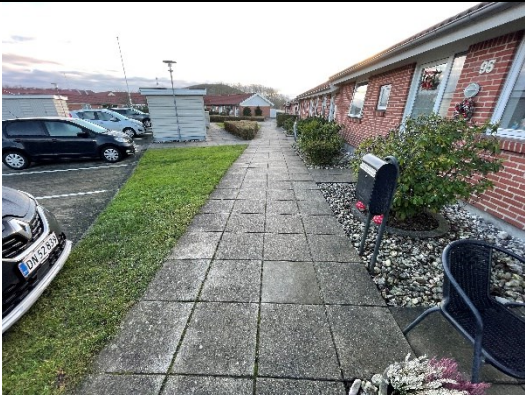
| | | Belægning langs bolig 95 til 89.<br>Generelt fremstår belægning i middel stand. | |

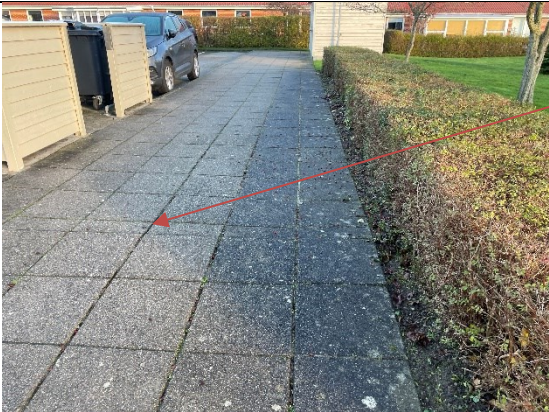
| | | Ved renoverings plads.<br>Revnet flise skiftes efter behov. Revnet fliser er synsmæssigt. | |

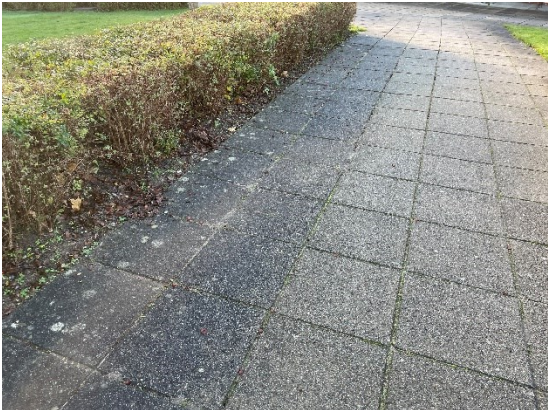
| | <p>Generelt fremstår belægning i middel stand, dog enkelte steder hvor belægnings sten er revnet.</p> <p>Metode:<br/>Udskiftes</p> |

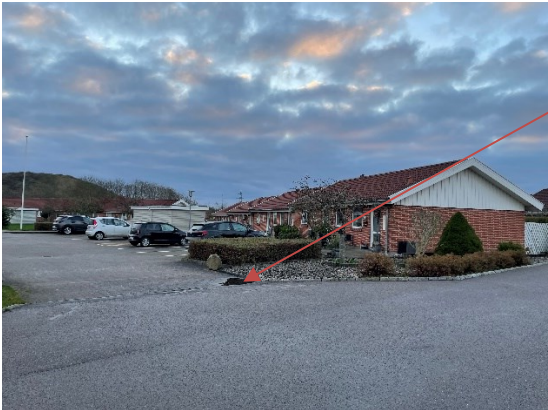
| | <p>Belægning ved parkeringsplads<br/>Generelt fremstår belægning i middel stand, dog ved indkørsel er belægning sunket.</p> <p>Metode:<br/>Belægning optages, afrenses og lægges på nyt afretter sand.</p> |

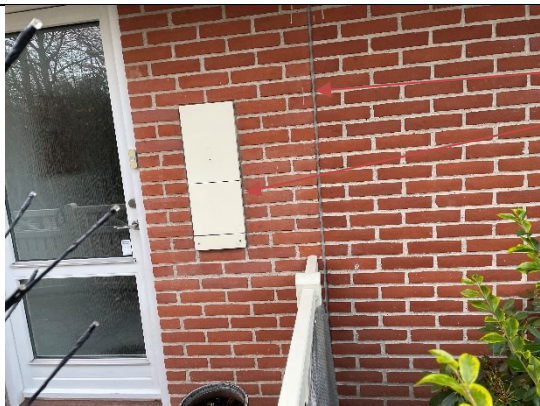
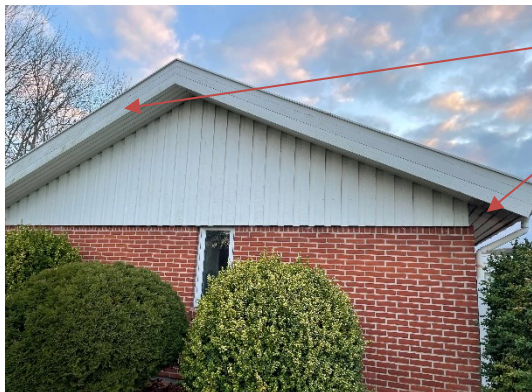
| <p>Billede:</p> <div><div></div><div><p>Byg. Nr.: 67</p><p>Dilationsfuge slipper enkelte steder.</p><p>Fuge slipper og mister sin effekt.</p><p>Metode: Fjernelse af gammel fuge, derefter primer som fuge hæfter og ny fuge med bagstop påføres glat.</p></div></div> <div><div></div><div><p>Vindskede samt udhæng manglende vedligehold.</p><p>Metode: Afrenses og males.</p></div></div> | | | |

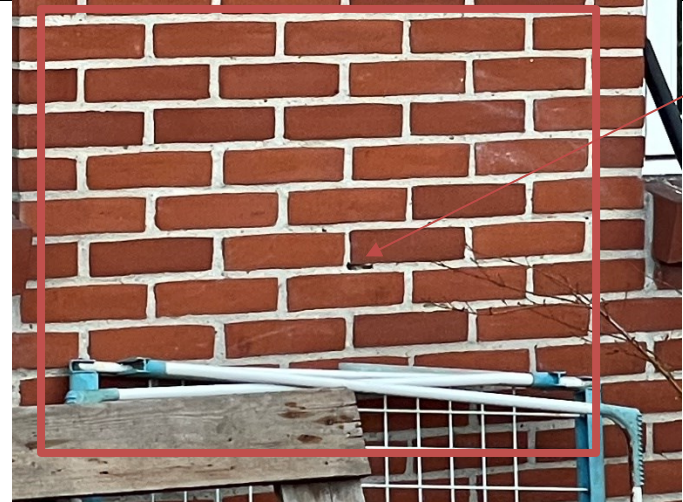
| | <p>Byg. Nr.: 71</p> <p>Huller i mørtel fugerne.</p> <p>Metode: Område hvor mørtel fuge om fuges på ny med styrke svarende til KC 60/40/850.<br/>Der henvises til BYG-Erfa blad – Murbier i murværk (21)001127.</p> |

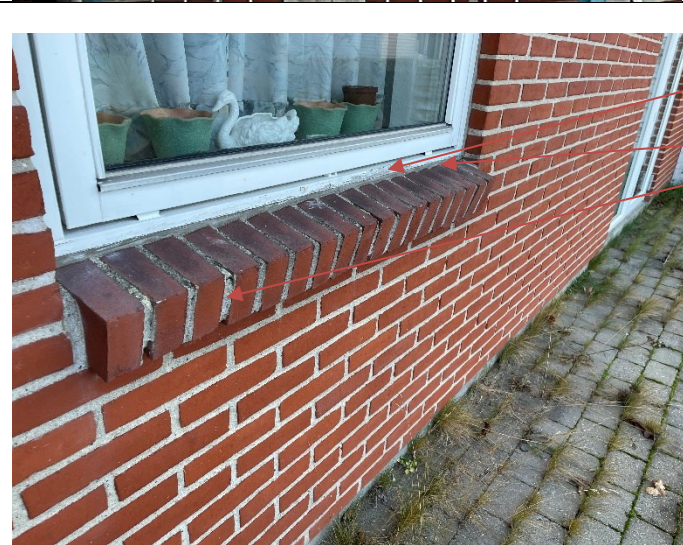
| | <p>Byg. Nr.: 77</p> <p>Bundkarm i vindue manglende vedligehold.</p> <p>Fuge svigt.</p> <p>Manglende vedligehold ved sålbænk.</p> <p>Mørtel fuger mørnet.</p> <p>Metode: Bundkarm males og der fuges på ny.<br/>Eksisterende sålbænk udskiftes med ny.<br/>Der henvises til Byg-erfa blad (31)200428 for korrekt udført sålbænk.</p> |

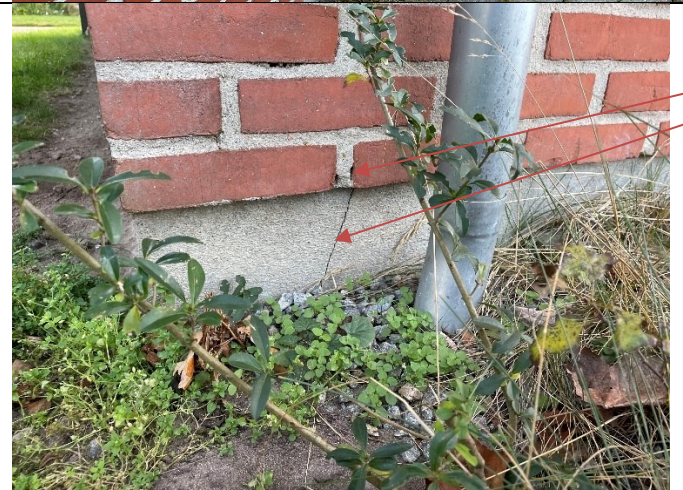
| | <p>Byg. Nr.: 77</p> <p>Studsfuger begyndende svigt.</p> <p>Revne ved pudset sokkel. Ses generelt flere steder.</p> <p>Metode: Sokkel pudses om.<br/>Studsfuge samt vandret mørtel fuger udkradses og der anlægges ny mørtel fuge.</p> |

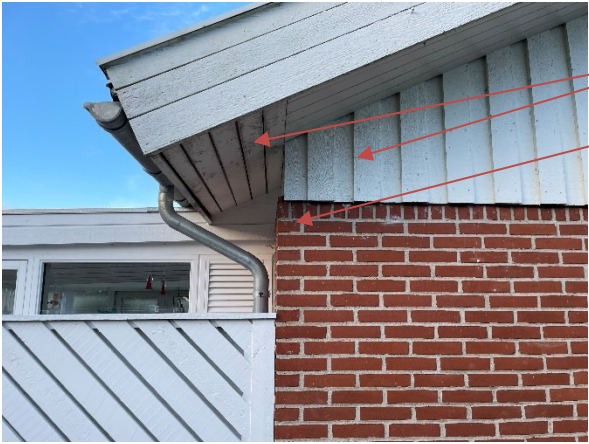
| | <p>Byg. Nr.: 81</p> <p>Manglende vedligehold ved udhæng og gavl.<br/>Mursten samt studsuge ved rulleskifte revnet.</p> <p>Metode: Males.<br/>Mursten og mellemliggende fuger udskiftes i området.</p> |

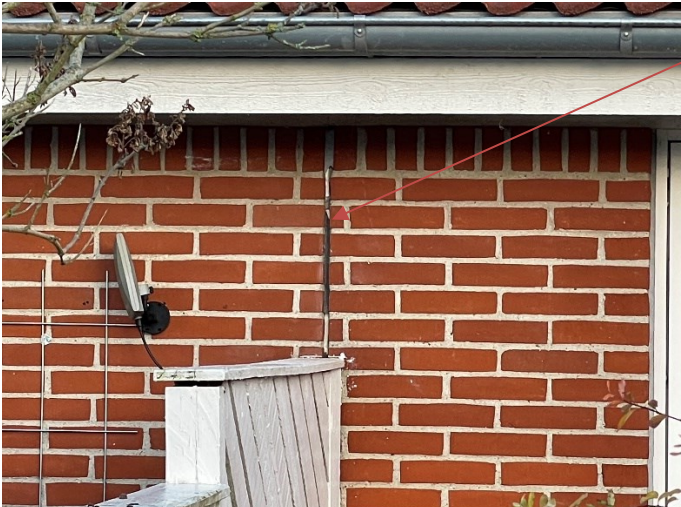
| | <p>Byg. Nr.: 85</p> <p>Svigt - Dilationsfuge trykket ind og dermed ikke fungere hensigtsmæssigt.</p> <p>Metode: Fuge udkradses og ny bagstop samt elastisk fuge etableres snarest muligt.<br/>Byg-Erfa blad – Revnedannelser og dilationsfuger i murværk, (29)121225 angiver metode.</p> |

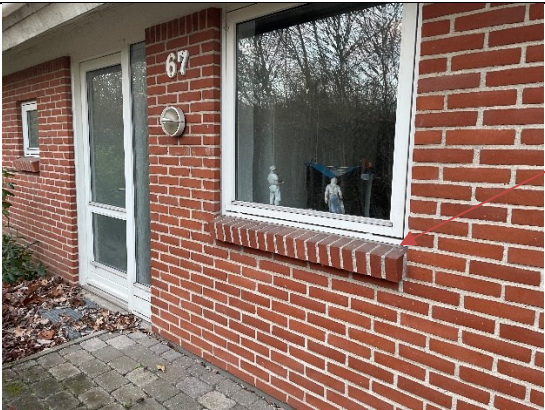
| | | <p>Byg. Nr.: 67</p> <p>Fuge løsnet og bundfuge ser lidt mørnet ud.</p> <p>Metode:<br/>Fjernelse af gammel fuge, derefter primer som fuge hæfter og ny fuge påføres glat.</p> <p>Evt. se link for fugeguide.<br/> <a href="https://www.danskindustri.dk/fugeguiden/fugeguide/udvendige-dore-og-vinduer/udvendige-dore-og-vinduer-i-alu/facader-af-teglsten/1-trins-fuge/elastiske-fuger/">https://www.danskindustri.dk/fugeguiden/fugeguide/udvendige-dore-og-vinduer/udvendige-dore-og-vinduer-i-alu/facader-af-teglsten/1-trins-fuge/elastiske-fuger/</a></p> | |

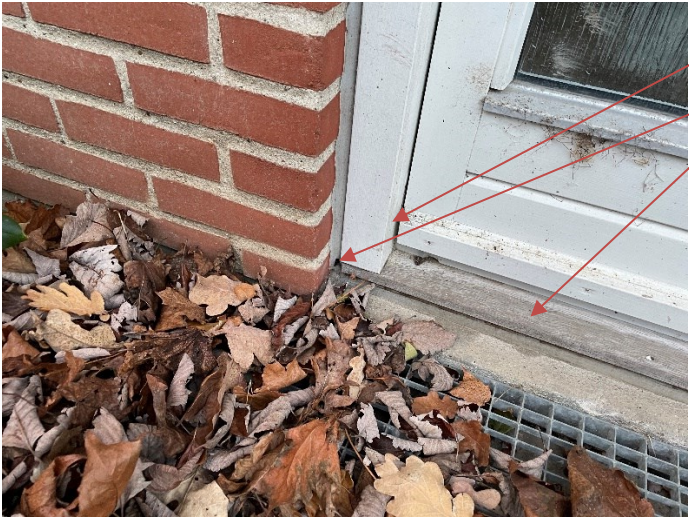
| | <p>Byg. Nr.: 67</p> <p>Manglende vedligehold ved udvendige døre.<br/>Fuge slipper samt manglende afslutning.<br/>Bundstykke manglende vedligehold.</p> <p>Metode: Maling slibes og der males med en heldækkende træbeskyttende maling.<br/>Bundstykke males med olie.<br/>Fuger udskiftes.</p> |

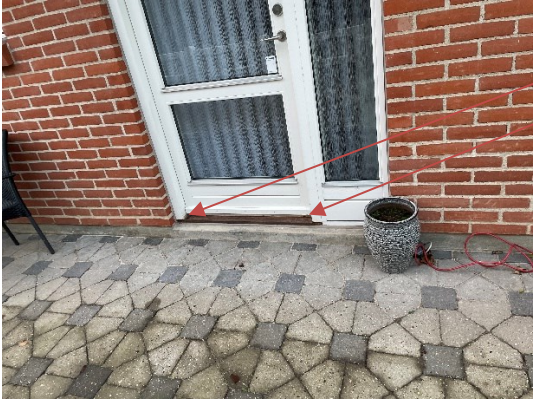
| | <p>Byg. Nr. 69</p> <p>Råd i karmbund.<br/>Bundfugen slipper, manglende vedligehold.</p> <p>Metode: Males om og der fuges på ny.<br/>Bundstykke males med olie.</p> |

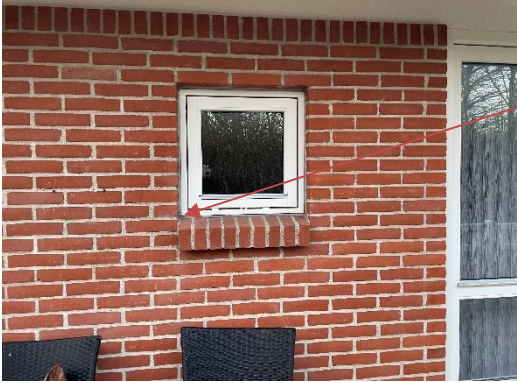
| | <p>Byg. Nr.: 69</p> <p>Fuge slipper.</p> <p>Metode: Fuge udskiftes.</p> |

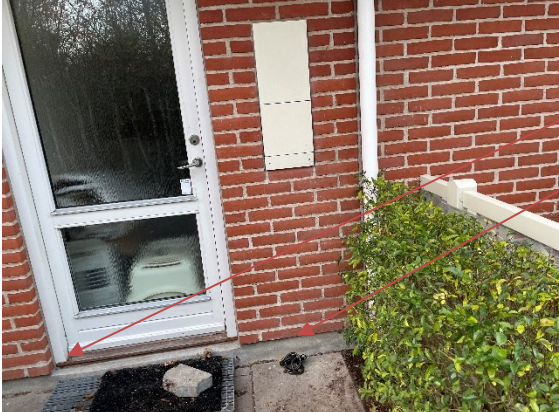
| | <p>Byg. Nr.: 69</p> <p>Bundfugen slipper, manglende vedligehold.<br/>Sokkelpuds manglende affasning.<br/>Ses generelt alle steder og som kan forårsage revner i sokkelpuds.</p> <p>Metode: Fuge udskiftes da det ellers kan resultere i trægener og unødvendig varmetab samt opfugtning af konstruktionerne.</p> |

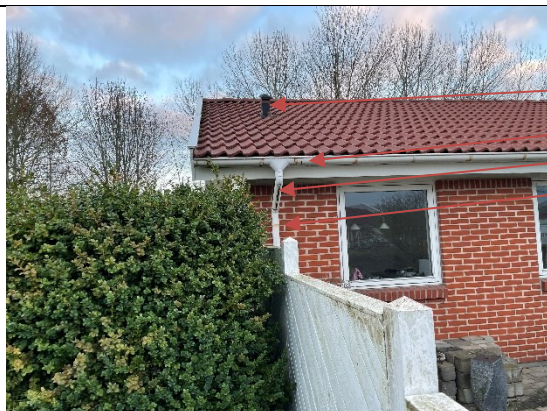
| | | Taghætte mistet farve.<br>Begyndende svigt ved tagrande.<br>Tagnedløb ses slid.<br>Holder til tagrende og nedløb rustne. | |

| | | Metode.: Taghætte kan males.<br>Tagrende samt holder udskiftes da det på sigt kan samle sig skidt og op fugte ind i konstruktion.<br>Holder til tagnedløb udskiftes (mest for syns skyld) | |

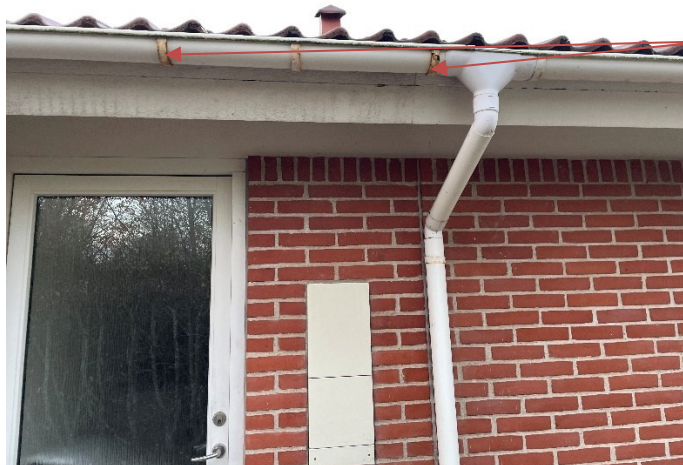
| | | Rendejern til tagrende, begyndende svigt. | |

| | | Metode: Rendejern udskiftes løbende med udskiftning af tagrende. Plast tagrender levetid ca. 20-25 år.<br>Henviser til producent Plastmo.<br>Link.: <a href="https://www.plastmo.dk/garanti">https://www.plastmo.dk/garanti</a> | |

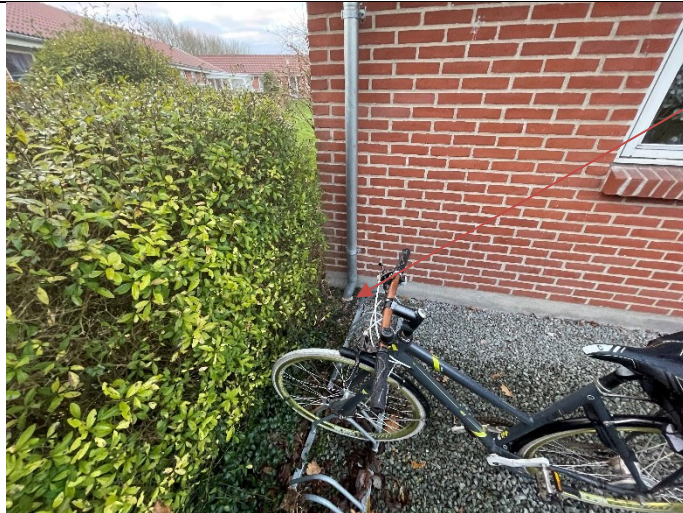
Byg. Nr.: 71

Manglende brøndkrave ved tagnedløb.  
Forhindre skidt med i afløbet.

Metode: Bøjning flyttes lidt op og der kan  
isættes et stykke til brøndkrave.

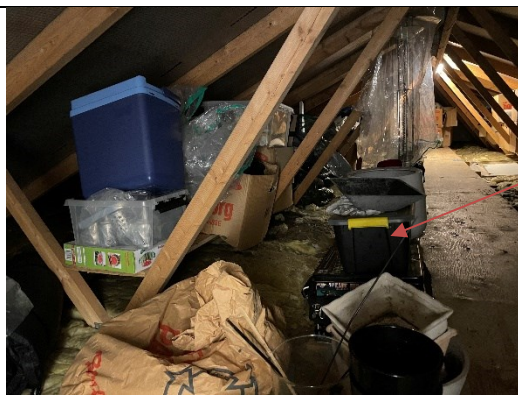
Byg. Nr. 95

| Tagene er udført med røde beton tegl. Taget fremstår uden svigt eller i middel stand. Der er observeret forhøjet fugt i tagrummet, i nr. 95. Dette kan skyldes at der ikke er tilstrækkeligt udluftning ved tørring af tøj i bryggerset. | | | |

Der bør ikke ligge noget oven på isolering  
da det kan medføre kondensdannelse.  
Registreret over flere beboelser.

Hvis man bruger tørre tumbler i et mindre  
rum under tagrummet, så er det vigtigt at  
der bliver luftet ud imens tørretumbler kø-  
rer, ellers kan der dannes kondens i tag-  
rummet.

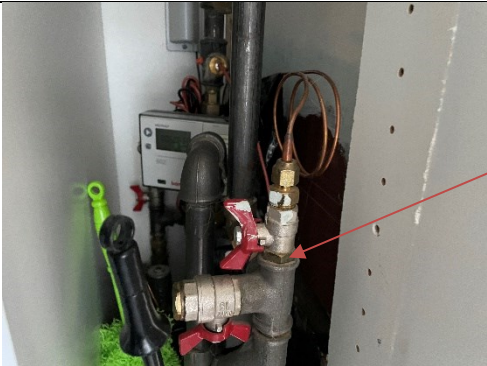
| | | <p>Byg. Nr.: 91</p> <p>Rør fremstår i middel stand.<br/> Korrosion ikke observeret ved tilsyn.</p> <p>Ved tilsyn bemærkes, at det er meget smalt ind til teknikrummet og dermed vanskeliggør observation og evt. reparation af disse. Der bør holdes ekstra kontrol med disse.</p> <p>Ligeledes så er rør ikke isoleret.<br/> Der bør holdes ekstra kontrol med disse.</p> | |

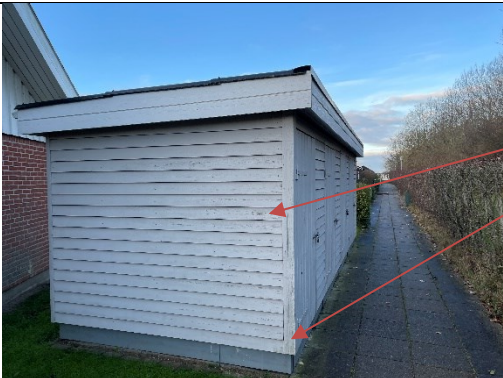
| | | <p>Udhus mellem byg. nr. 75/77.</p> <p>Træværk med manglende vedligehold.</p> <p>Metode: Alger fjernes evt. med vand og børste/svamp. (eller med en algebehandlende væske, miljørigtig).</p> <p>Males / Oieres efter behov.</p> | |

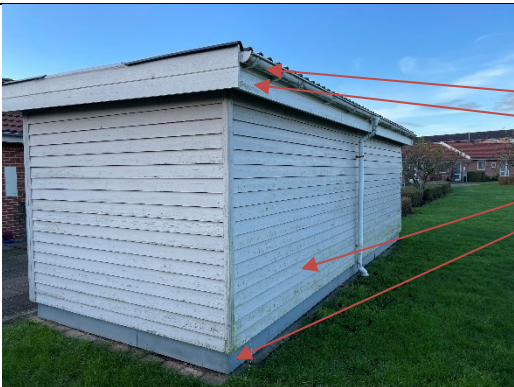
| | | <p>Udhus ud for byg. nr. 83/85.</p> <p>Tagrende manglende vedligehold.</p> <p>Træværk med manglende vedligehold.</p> <p>Metode: Alger fjernes evt. med vand og børste/svamp. (eller med en algebehandlende væske, miljørigtig).</p> <p>Males / Oieres efter behov.</p> | |
