Sags navn: **AB BRONZELUNDEN**

Sag nr.: 13555

Dato: Viby, den 18.01.2023

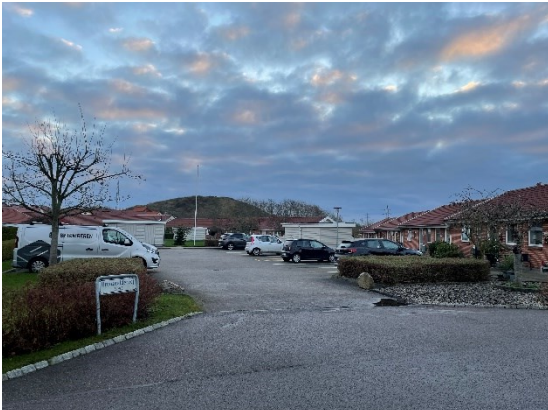
| | <p>Belægning ved parkeringsplads<br/>Generelt fremstår belægning i middel stand, dog ved indkørsel er belægning sunket.</p> <p>Metode:<br/>Belægning optages, afrenses og lægges på nyt afretter sand.</p> |

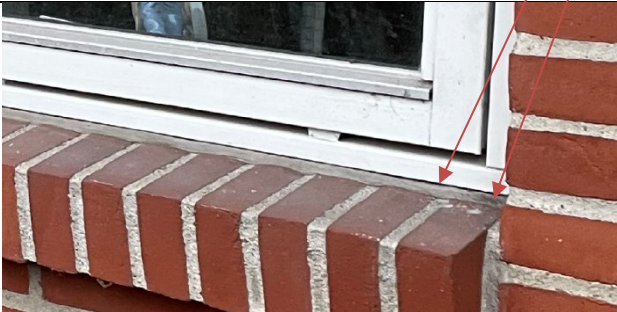
| | | <p>Byg. Nr.: 67</p> <p>Fuge løsnet og bundfuge ser lidt mørnet ud.</p> <p>Metode:<br/>Fjernelse af gammel fuge, derefter primer som fuge hæfter og ny fuge påføres glat.</p> <p>Evt. se link for fugeguide.<br/> <a href="https://www.danskindustri.dk/fugeguiden/fugeguide/udvendige-dore-og-vinduer/udvendige-dore-og-vinduer-i-alu/facader-af-teglsten/1-trins-fuge/elastiske-fuger/">https://www.danskindustri.dk/fugeguiden/fugeguide/udvendige-dore-og-vinduer/udvendige-dore-og-vinduer-i-alu/facader-af-teglsten/1-trins-fuge/elastiske-fuger/</a></p> | |
